CONTROL Y SEGUIMIENTO DE LARVAS DE CORBICULA FLUMINEA Y DREISSENA POLYMORPHA EN EL ÁMBITO DE LA DEMARCACIÓN HIDROGRÁFICA DEL SEGURA.

INFORME ANUAL 2018 -Revisión 3-

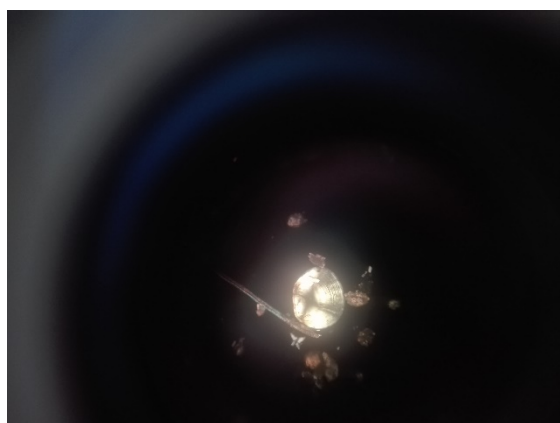
Superior izquierda: Larva de *Corbicula f.* al microscopio, con luz polarizada, del Azud de Ojos.

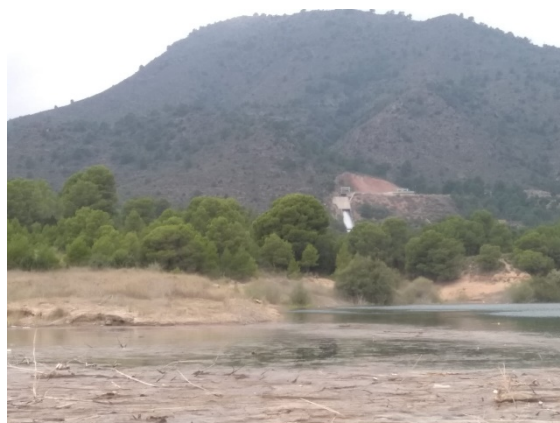
Superior derecha: Tránsito TAJO-SEGURA en funcionamiento a su llegada al Embalse de Talave

Fue el Lunes 24 de Septiembre cuando al llegar a muestrear se pudo ver por primera vez el trasvase Tajo-Segura en funcionamiento. Esto permitió subir por el barranco del trasvase más de lo que antes se había podido, y las tres muestras fueron tomadas en ese área: una de arrastre por cada orilla y un muestreo por bombeo.

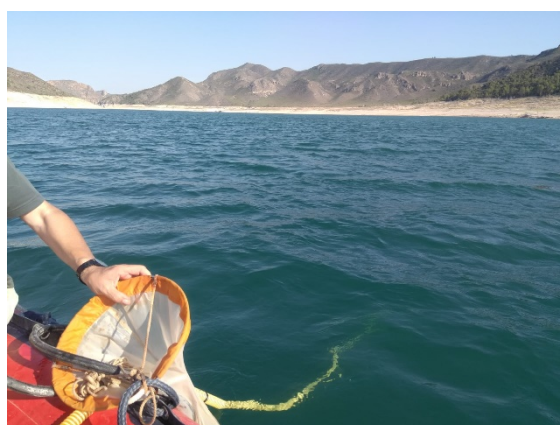
Inferior izquierda: Muestreo en profundidad mediante bombeo, en el E. Cenajo

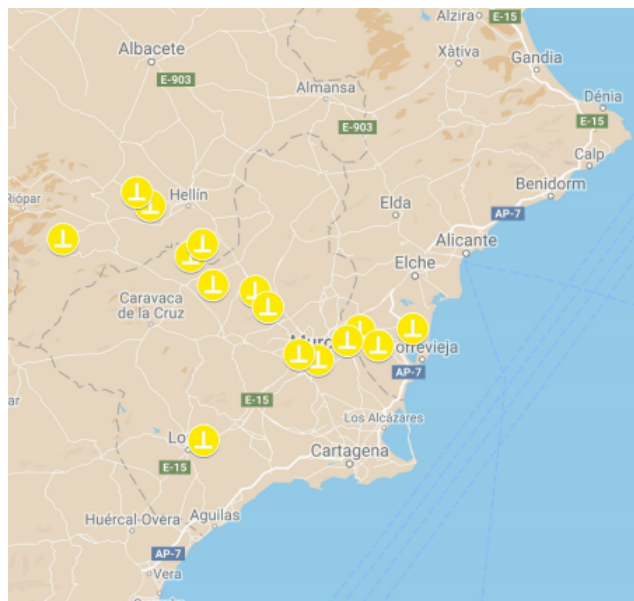
Imagen 1: Muestras C.H.S. (06/2017 a 11/2018)

MASA DE AGUA	COORDENADAS	Nº DE MUESTRAS
CANAL TRASVASE TAJO-SEGURA	X594050 Y4267830	9
RÍO MUNDO. EMBALSE DEL TALAVE	X599060 Y4262838	4
RÍO MUNDO. EMBALSE DE CAMARILLAS	X618122 Y4244527	4
MINAS Y SALMERÓN. EMBALSE CENAJO (MORATALLA)	X614715 Y4243923	4
ABARÁN. ABASTECIMIENTO. CIEZA	X639376 Y4231107	4
PRESA DE LA MULATA. CIEZA	X623322 Y4233219	10
EMBALSE DE LA PEDRERA	X686816 Y4211521	9
RÍO SEGURA. ORIHUELA	X679666 Y4217132	8
RÍO SEGURA. CONTRAPARADA. MURCIA	X656549 Y4207528	4
PASARELA MANTEROLA	X663954 Y4205492	8
RÍO SEGURA. BENIEL	X674932 Y4213036	4
RÍO SEGURA. ROJALES	X699799 Y4218152	4
EMBALSE DE LA FUENSANTA. YESTE	X566137 Y4249891	3
AZUD DE OJÓS. BLANCA	X644379 Y4225182	9
POSTRASVASE LA HOYA. LORCA	X620634 Y4174130	4

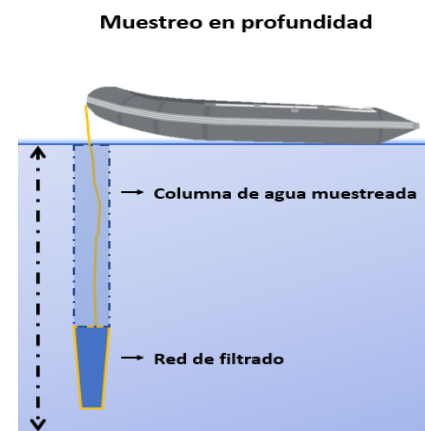
Imagen 4: Muestreo en profundidad

Se deja caer la red hasta una profundidad determinada, normalmente fijada por la adecuada temperatura del agua para el desarrollo de la especie y la existencia o no de termoclina. Para luego, recuperar manualmente a una velocidad de 0,5 m/s la misma, obteniendo una columna de agua filtrada.

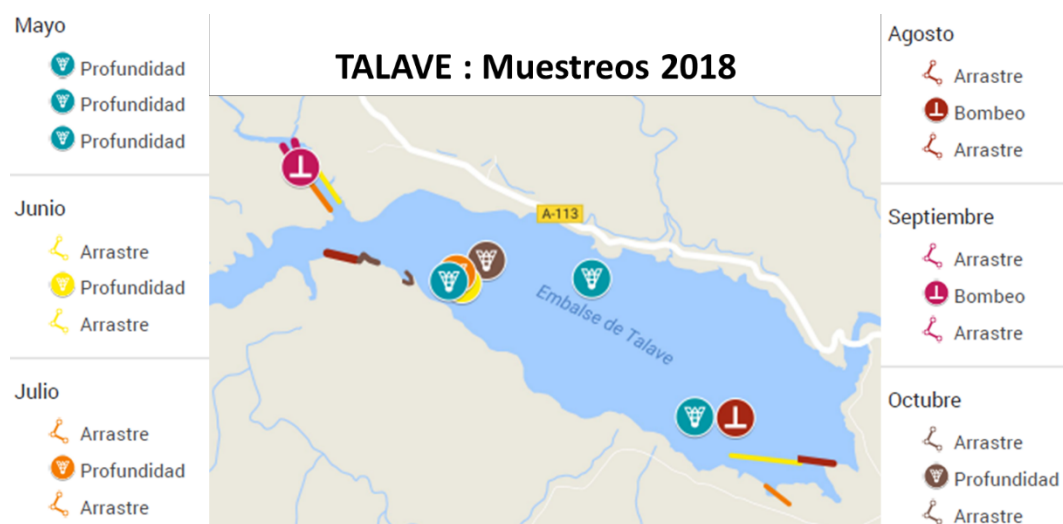
Imagen 5: TALAVE: Muestreos 2018

El embalse de Talave es la masa de agua receptora del embalse Tajo-Segura y los muestreos realizados se muestran en la imagen 5.

Desde Mayo se ha entrado en el embalse por un punto cercano a la tubería Talave-Cenajo. Los tres primeros muestreos fueron en profundidad, en diferentes zonas del embalse: uno cerca de la entrada del trasvase, otro en la zona media y el último mas cercano a la presa.

En Junio y Julio, se mantuvo un muestreo en profundidad pero se introdujo el muestreo por arrastre, eligiendo como zonas a investigar las orillas del barranco de entrada del trasvase y las de salida de la tubería hacia el Cenajo.

A partir de Agosto, se realizaron muestreos por bombeo en las zonas medias reemplazando el muestreo en profundidad y siguiendo con los dos arrastres por zonas susceptibles de ser nichos adecuados para la especie, como es el talud rocoso e irregular que se encuentra frente a la salida del barranco del trasvase que crea espacios de agua remansada ideal para la proliferación de la especie.

Por último, en Octubre volvimos a trabajar con un muestreo en profundidad en la zona media y con dos arrastres por los taludes rocosos anteriormente citados.

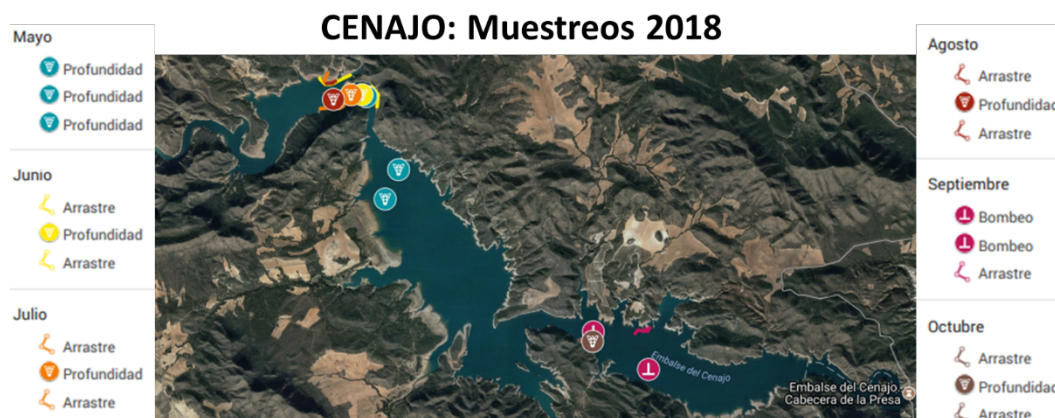
Imagen 6: CENAJO: Muestreos 2018

El embalse del Cenajo es la masa de agua más grande de la cuenca del Segura y además esta conectado por una tubería con el Talave que desagua en la cola del embalse.

Por lo tanto, se fijó como zona de entrada al embalse un punto cercano al desagüe de la tubería proveniente del Talave, ya en la cola del embalse. Cabe decir, que esta entrada cuenta con dificultades técnicas ya que se debe salvar un talud con pronunciada pendiente que va creciendo en altura conforme la cota del embalse baja.

En Mayo se llevaron a cabo tres muestreos en profundidad, uno de ellos cerca de la tubería de desagüe y otros dos algo más situados al este, pero sin llegar la zona media del embalse.

Durante los siguientes meses se introdujo el muestreo por arrastre por las orillas de los barrancos y los taludes rocosos cercanos a la tubería proveniente del Talave.

Ya en Septiembre, tras hablar con trabajadores locales e investigar la cartografía, se fijó un nuevo punto de entrada en la zona media del embalse que permitía llegar hasta el nivel del agua sin dificultades técnicas. Fue entonces cuando se introdujo el muestreo por bombeo combinado con arrastres por los taludes rocosos de la vertiente sur del embalse, en la zona media, los cuales se consideran como nichos adecuados para el desarrollo de la especie.

Por último, en Octubre, se volvió a entrar por la zona media, y se hicieron muestreos en profundidad y por arrastre.

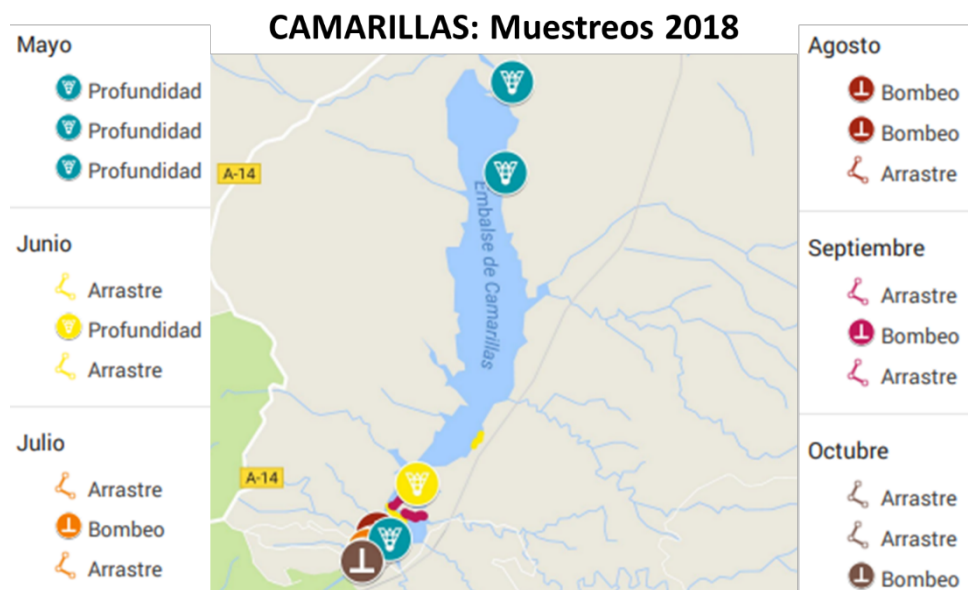
Imagen 7: CAMARILLAS: Muestreos 2018

En Mayo, se realizaron muestreos de profundidad desde la cola donde llega el agua del río Mundo, por la zona media y cerca de la presa.

En Junio, se introdujeron los muestreos por arrastre en las zonas cercanas a la presa con taludes rocosos y aguas remansadas.

Ya en Julio, se muestreó por el método de bombeo en las zonas centrales del embalse donde la profundidad era mayor, y a su vez se mantuvieron los arrastres por zonas susceptibles de ser colonizadas.

Para el mes de Agosto se siguió utilizando el muestreo de bombeo probando esta vez incluso con un muestreo de bombeo desde la orilla y otro desde la barca. Además, se mantuvo un muestreo por arrastre.

En Septiembre y Octubre, se mantuvieron este tipo de muestreos investigando diferentes zonas cercanas a la presa como se puede observar en la imagen 7.

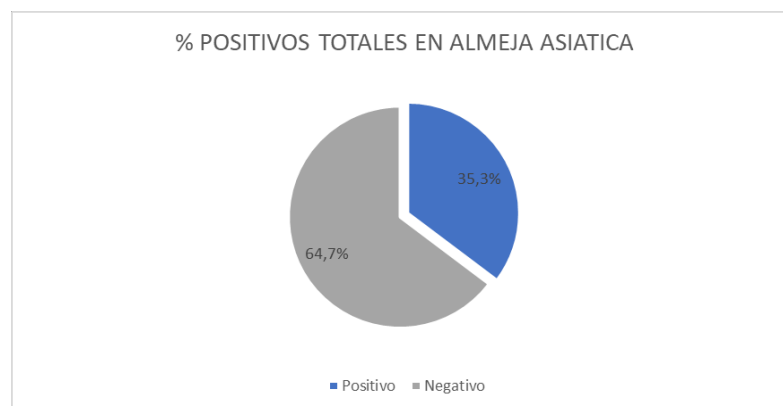
Imagen 8: Porcentaje de positivos totales de Almeja asiática

De las muestras recibidas y analizadas, 30 de ellas arrojaron un resultado positivo en cuanto a la presencia de Almeja asiática. Por tanto, el 35,3% de las muestras fueron positivas frente al 64,7% de las muestras que fueron negativas.

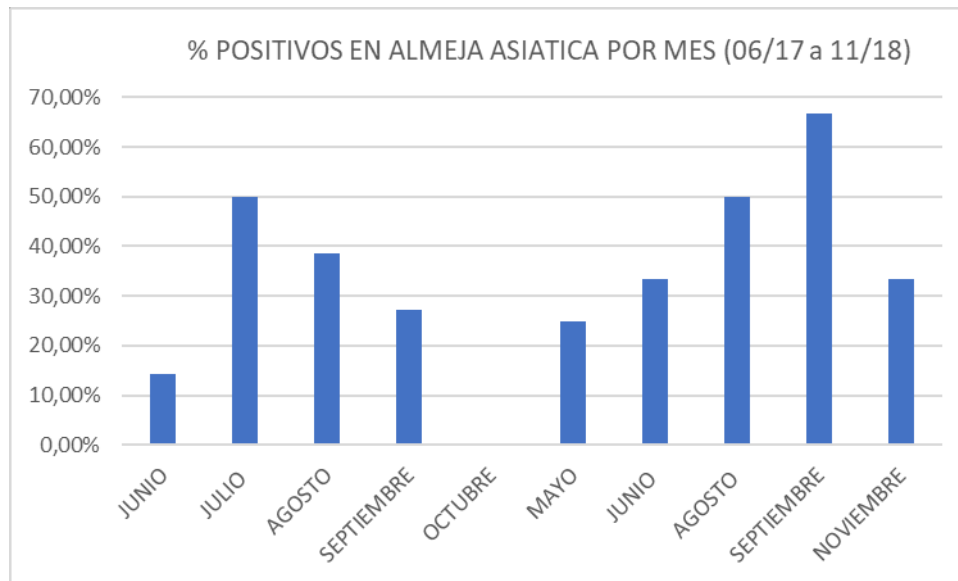
Imagen 9: % Positivos en Almeja asiática por mes (06/17 a 11/18)

Si se observan los resultados positivos por fecha de muestreo, se puede detectar una tendencia donde la cantidad de positivos se incrementa conforme las condiciones para la reproducción son adecuadas para la especie.

En 2017 estas condiciones favorables se produjeron antes en el tiempo que en el año 2018, debido a que en el 2018 la inestabilidad atmosférica y las bajas temperaturas han

estado presentes hasta bien entrado el verano, produciéndose un pico larvario retardado en el tiempo.

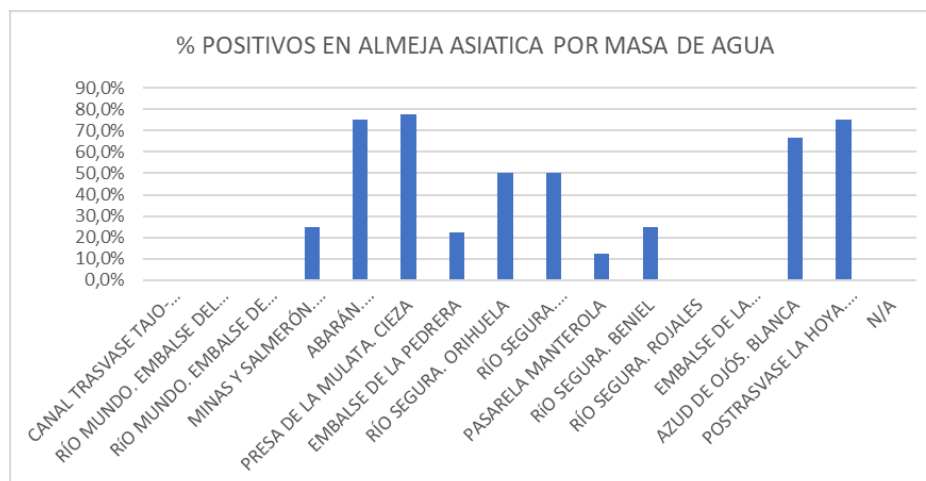
Imagen 10: % Positivos en Almeja asiática por masa de agua

En cuanto al porcentaje de positivos en Almeja asiática por masa de agua, caben destacar tres masas: el Abastecimiento de Abarán en Cieza y el Post-trasvase La Hoya en Lorca, con 75% de resultados positivos cada una (teniendo resultados sólo de 2017), y la presa de la Mulata en Cieza (con resultados de los años 2017 y 2018) donde destaca el 77,8% de muestras con resultado positivo.
